Informe complementario sobre el cuarto de máquinas.

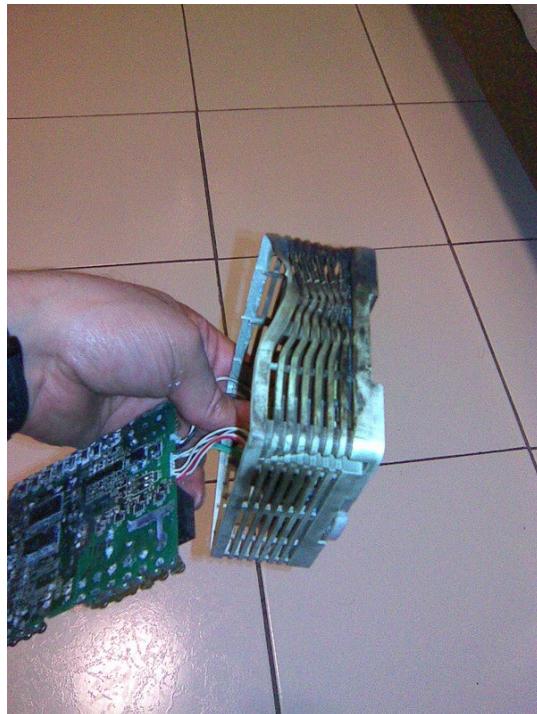
Estado del PLC después de corto circuito e inundación (no se pudo rescatar). El corto circuito fue un evento previo.

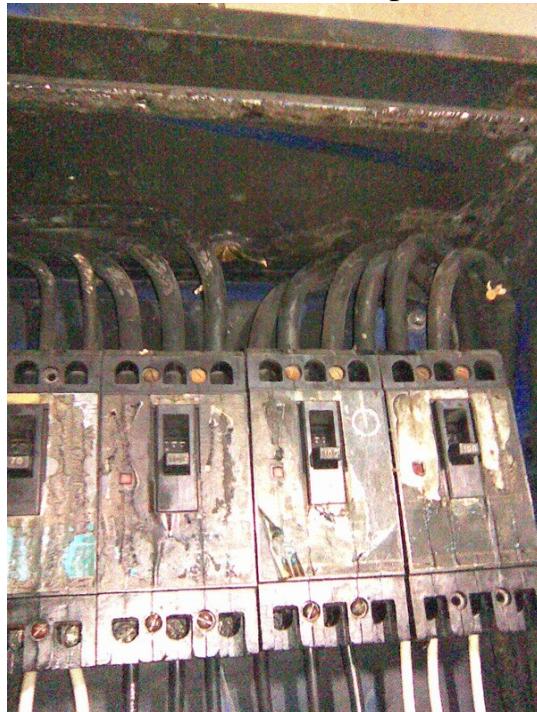
Huellas de un corto circuito que pudo desencadenar un incendio que ocurrió hace tiempo (previo a inundación).

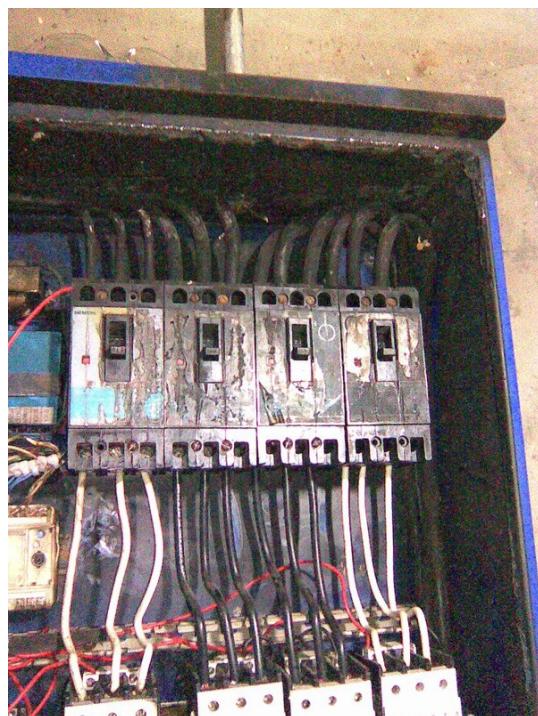
Magnitud del daño del corto circuito y mal acomodo de los cables de control.

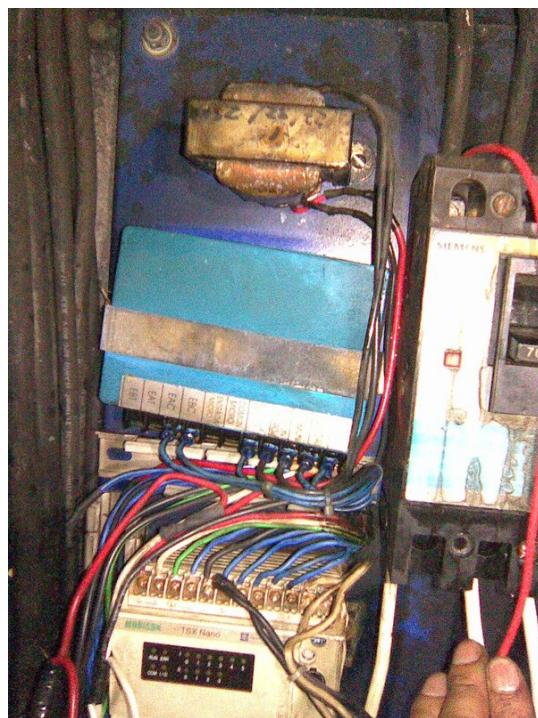
Mal acomodo de los cables de control por falta de mantenimiento preventivo.

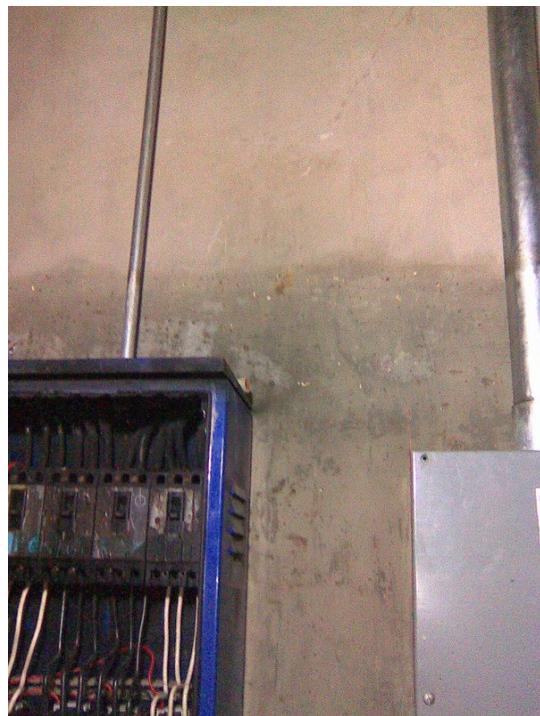
Nivel que alcanzó el agua en la inundación.

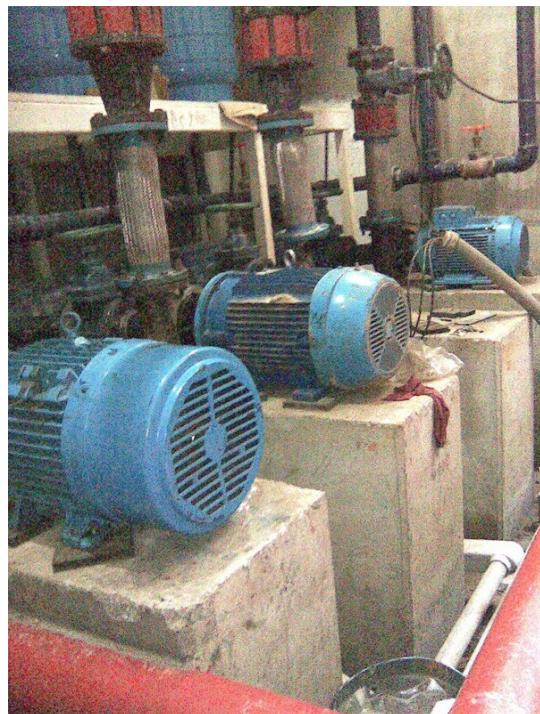
Las tres bombas que están trabajando actualmente, la cuarta está por ser entregada para que se instale.

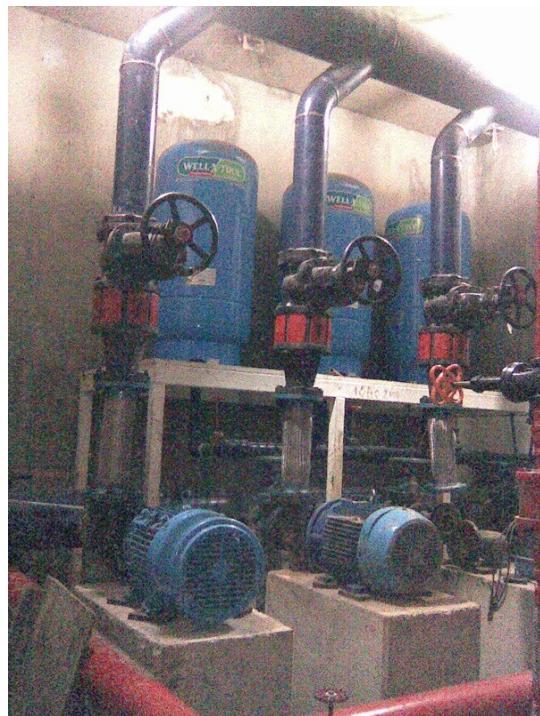
Los tres tanques de aire a presión (globos), uno requiere mantenimiento.

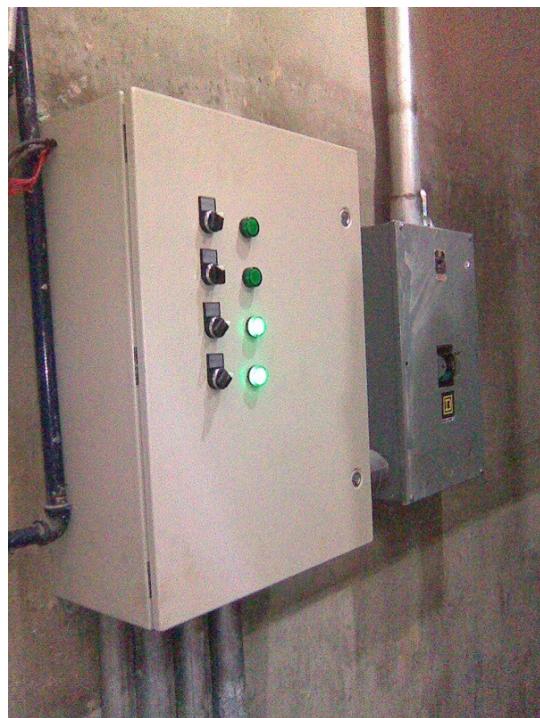
Tablero nuevo con mayor espacio.

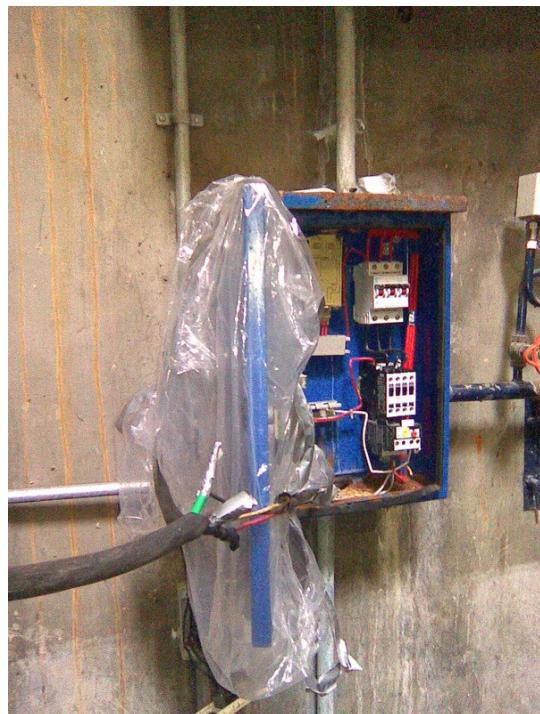
Tablero de la bomba del cárcamo (achique) que está en proceso de reparación por el personal de mantenimiento.

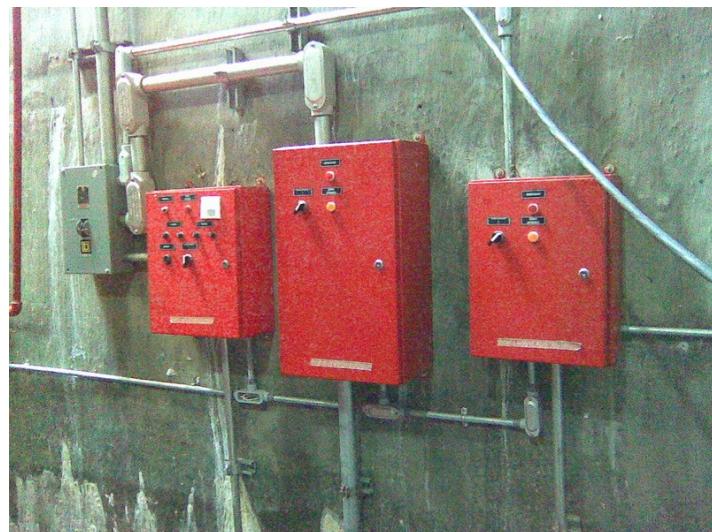
Tableros de bombas de sistema contra incendio en espera de reparación.

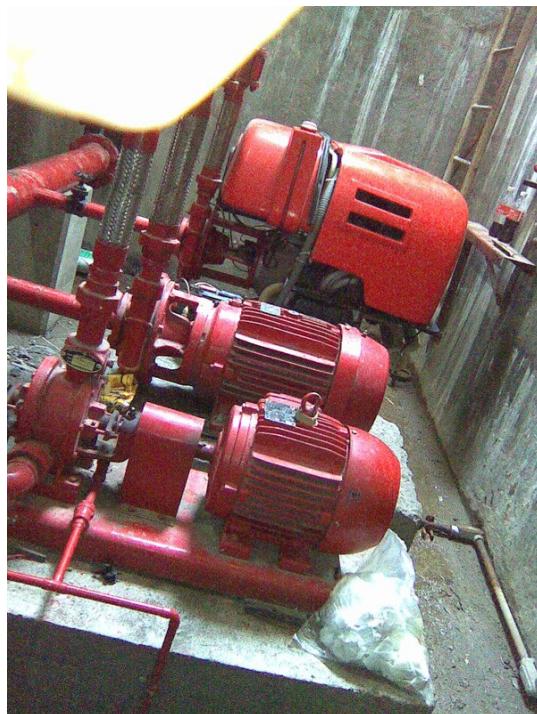
Bombas del sistema contra incendio en espera de reparación.

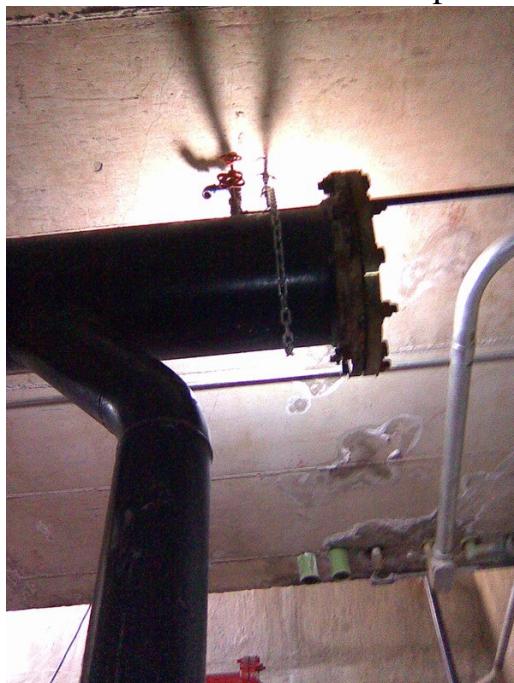
Soporte improvisado con cadena para sujetar tubería de distribución de agua a los edificios (el soporte original se rompió), se requiere una estructura metálica con pedestal de concreto. Se encuentra en riesgo de ruptura debido a que los soportes actuales no son suficientes, una ruptura puede causar peores daños que los pasados ya que en este tubo el agua circula a presión.

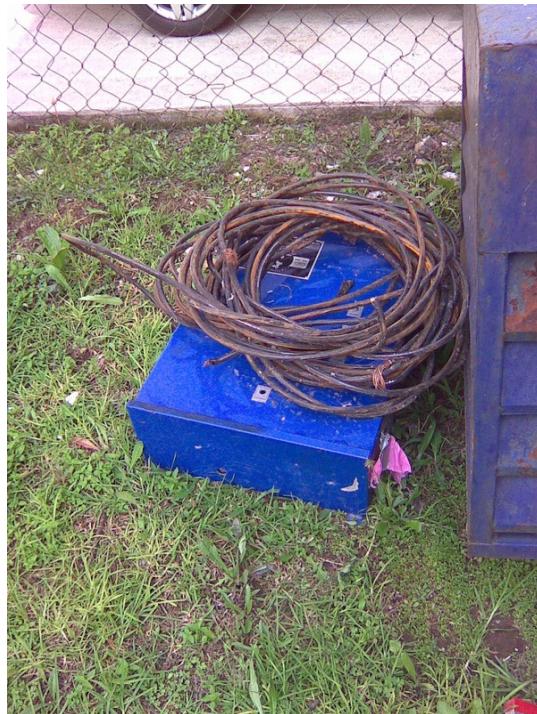
Cable y tablero que se descartaron, el cable se puede usar para restaurar tierras físicas que fueron robadas.

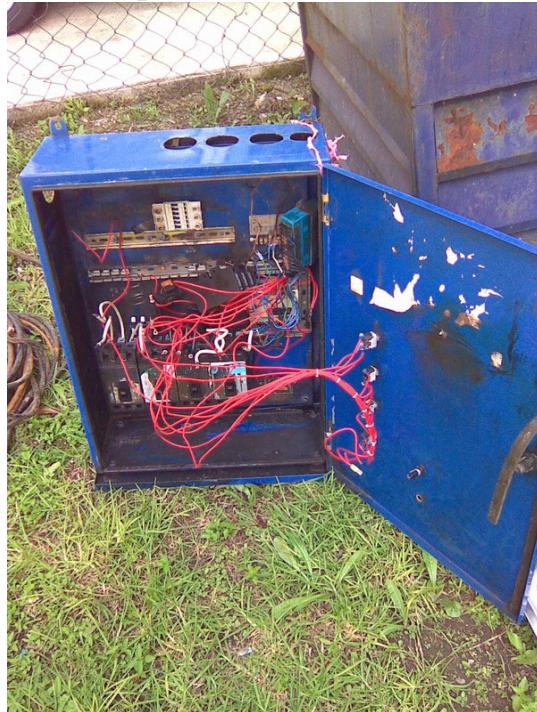
Tablero que se descartó.
